認證編號 CPF2394625A113

## 車輛資料 Vehicle Information

## 車輛認證總結報告 Vehicle Inspection Findings

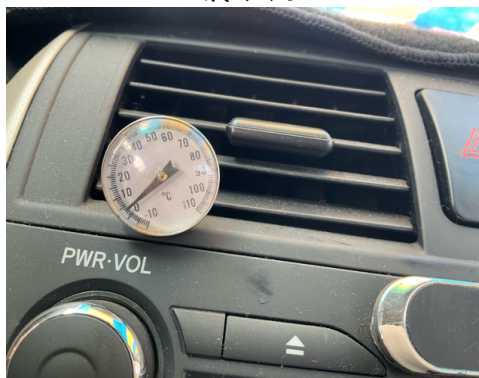
空調溫度

| 5. 前空調風速開關各段風速 | 正常 | 6. 前空調冷氣作動中央出風口溫度 | 5°C |
