# YES 車輛查定報告

## 車輛認證總結報告 Vehicle Inspection Findings

廠牌：TOYOTA  
排檔型式：手自排  
儀表里程數：262,275

車型：RAV4  
引擎號碼：無引擎號碼  
車身號碼：JTMVD9EV20D02\*\*\*\*

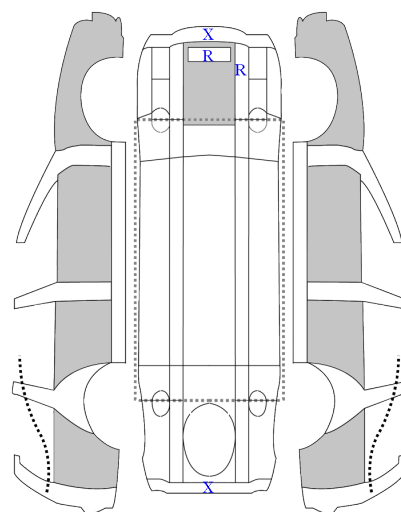
車骨結構圖

無此檢查項目  
無任何異常之痕跡。  
無任何泡水之痕跡。  
異常
