認證編號 CPF2394625B004

## 車輛資料 Vehicle Information

## 車輛認證總結報告 Vehicle Inspection Findings

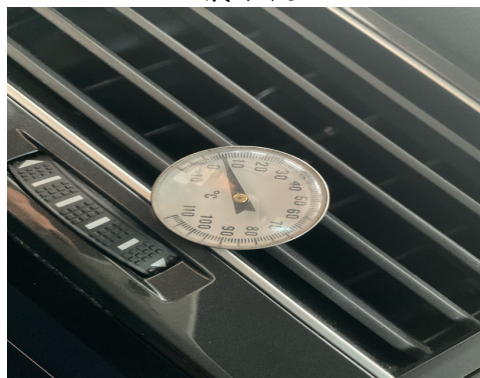
空調溫度

| 5. 前空調風速開關各段風速 | 正常 | 6. 前空調冷氣作動中央出風口溫度 | 5°C |
