# YES 車輛認證書

認證編號 CPF2394625B005

| 廠牌 Make | BMW |
| 車型 Model | 2 SERIES |

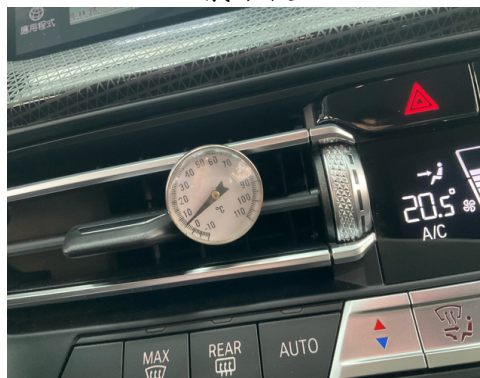
空調溫度

| 5. 前空調風速開關各段風速 | 正常 | 6. 前空調冷氣作動中央出風口溫度 | 5°C |
