# YES 車輛查定報告

## 車輛認證總結報告 Vehicle Inspection Findings

廠牌：NISSAN  
排檔型式：自排  
儀表里程數：112,916

車型：MARCH  
引擎號碼：\*\*\*501586\*\*  
車身號碼：K13FHC00\*\*\*\*

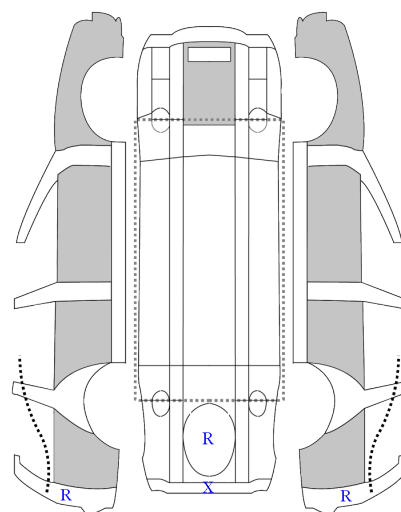
車骨結構圖

無任何異常之痕跡。  
無任何異常之痕跡。  
無任何泡水之痕跡。  
異常

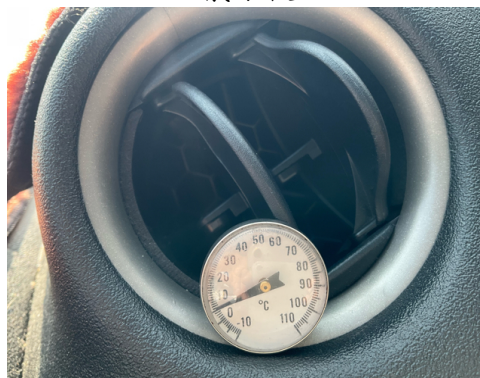
空調溫度
