認證編號 CPF2394625B021

## 車輛資料 Vehicle Information

## 車輛認證總結報告 Vehicle Inspection Findings

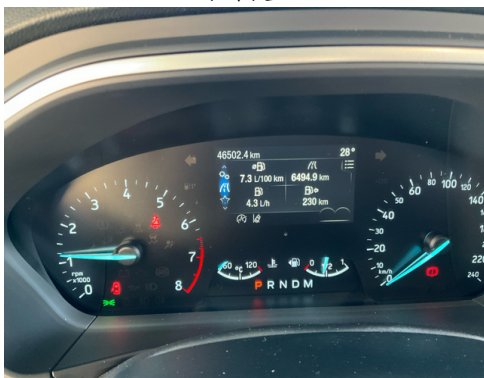
| 現況實車里程 Mileage<br>(僅揭露，不具保證效力) | 46,502 |

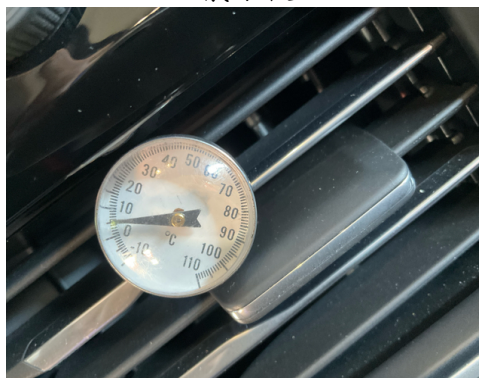
空調溫度

| 5. 前空調風速開關各段風速 | 正常 | 6. 前空調冷氣作動中央出風口溫度 | 5°C |
