# YES 車輛認證書

認證編號 CPF2394625B031

| 廠牌 Make | TOYOTA |
| 車型 Model | YARIS |

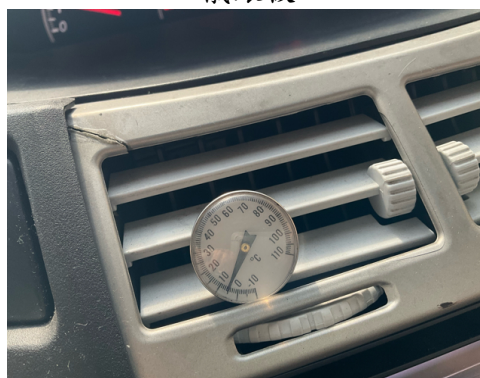
空調溫度

| 5. 前空調風速開關各段風速 | 正常 | 6. 前空調冷氣作動中央出風口溫度 | 5°C |
