認證編號 CPF2394625B033

## 車輛資料 Vehicle Information

## 車輛認證總結報告 Vehicle Inspection Findings

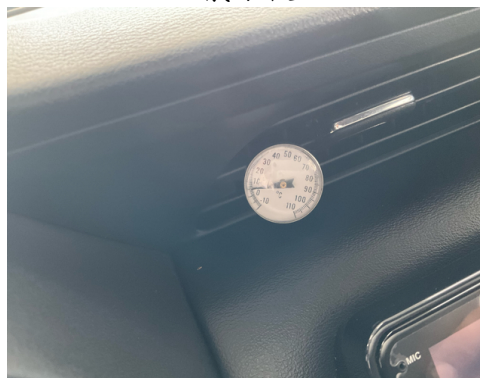
空調溫度

| 5. 前空調風速開關各段風速 | 正常 | 6. 前空調冷氣作動中央出風口溫度 | 5°C |
