認證編號 CPF2394625B035

## 車輛資料 Vehicle Information

## 車輛認證總結報告 Vehicle Inspection Findings

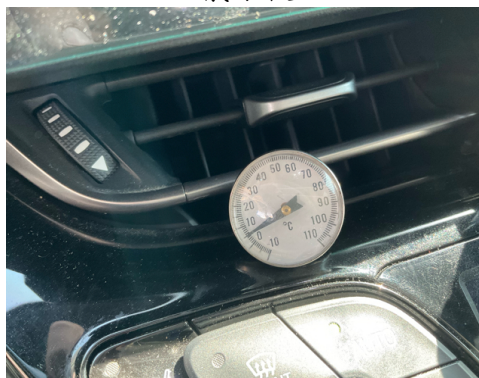
空調溫度

| 5. 前空調風速開關各段風速 | 正常 | 6. 前空調冷氣作動中央出風口溫度 | 5°C |
