認證編號 CPF2394625B036

## 車輛資料 Vehicle Information

## 車輛認證總結報告 Vehicle Inspection Findings

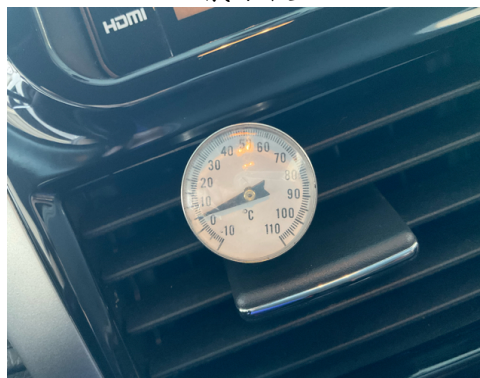
空調溫度

| 5. 前空調風速開關各段風速 | 正常 | 6. 前空調冷氣作動中央出風口溫度 | 5°C |
