# YES 車輛認證書

認證編號 CPF2394625B037

| 廠牌 Make | NISSAN |
| 車型 Model | JUKE |

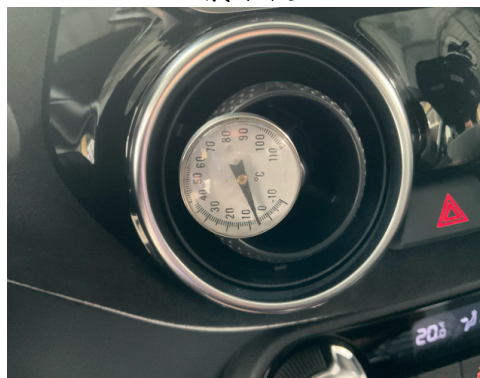
空調溫度

| 5. 前空調風速開關各段風速 | 正常 | 6. 前空調冷氣作動中央出風口溫度 | 5°C |
