# YES 車輛認證書

認證編號 CPF2394625B040

| 車型 Model | YARIS |
| 年份 Year | 2011/10 |

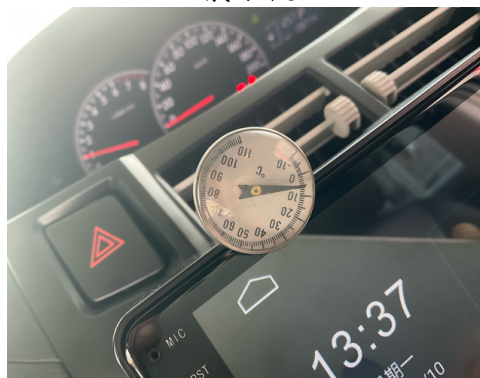
空調溫度

| 5. 前空調風速開關各段風速 | 正常 | 6. 前空調冷氣作動中央出風口溫度 | 5°C |
