認證編號 CPF2394625B044

## 車輛資料 Vehicle Information

## 車輛認證總結報告 Vehicle Inspection Findings

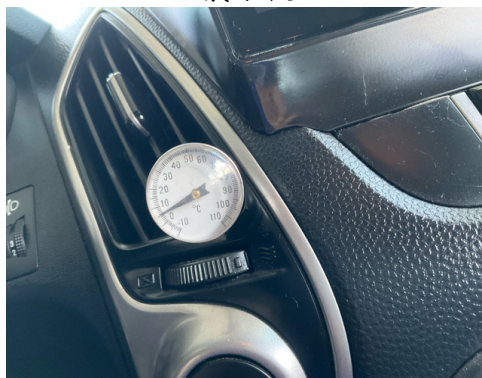
空調溫度

| 5. 前空調風速開關各段風速 | 正常 | 6. 前空調冷氣作動中央出風口溫度 | 5°C |
