認證編號 CPF2394625B052

## 車輛資料 Vehicle Information

## 車輛認證總結報告 Vehicle Inspection Findings

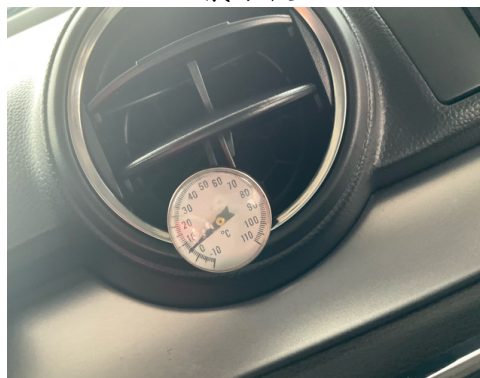
空調溫度

| 5. 前空調風速開關各段風速 | 正常 | 6. 前空調冷氣作動中央出風口溫度 | 5°C |
