# YES 車輛認證書

認證編號 CPF2394625B053

| 廠牌 Make | TOYOTA |
| 車型 Model | PRIUS |

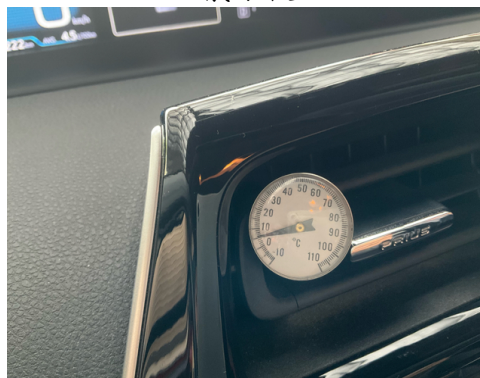
空調溫度

| 5. 前空調風速開關各段風速 | 正常 | 6. 前空調冷氣作動中央出風口溫度 | 5°C |
