認證編號 CPF2394625B056

## 車輛資料 Vehicle Information

## 車輛認證總結報告 Vehicle Inspection Findings

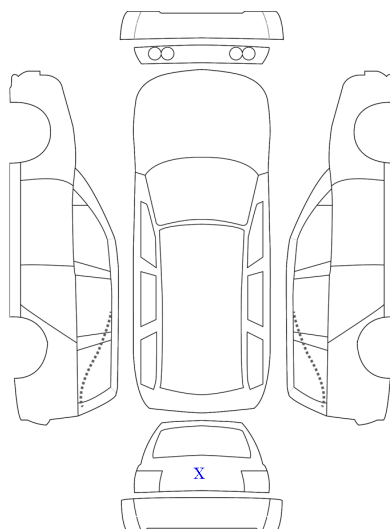
車體外觀圖

本車輛無泡水跡象。
