認證編號 CPF2394625B061

## 車輛資料 Vehicle Information

| 廠牌 Make | NISSAN |
| 車型 Model | JUKE |

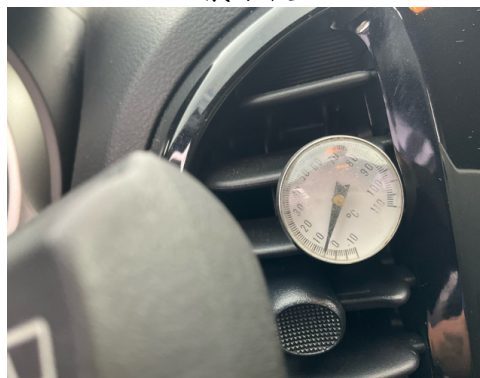
空調溫度

| 5. 前空調風速開關各段風速 | 正常 | 6. 前空調冷氣作動中央出風口溫度 | 5°C |
