認證編號 CPF2394625B062

## 車輛資料 Vehicle Information

## 車輛認證總結報告 Vehicle Inspection Findings

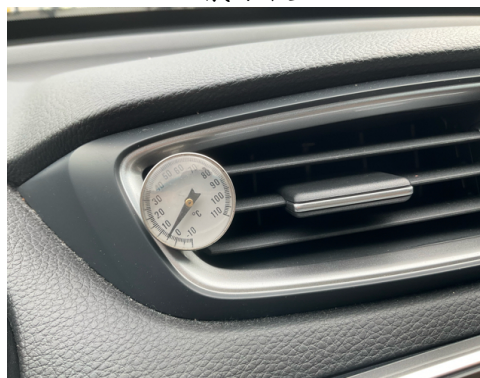
空調溫度

| 5. 前空調風速開關各段風速 | 正常 | 6. 前空調冷氣作動中央出風口溫度 | 5°C |
