# YES 車輛查定報告

## 車輛認證總結報告 Vehicle Inspection Findings

廠牌：MITSUBISHI  
排檔型式：手排  
儀表里程數：156,031

車型：DELICA  
引擎號碼：\*\*\*4V0613\*\*  
車身號碼：200D\*\*\*\*

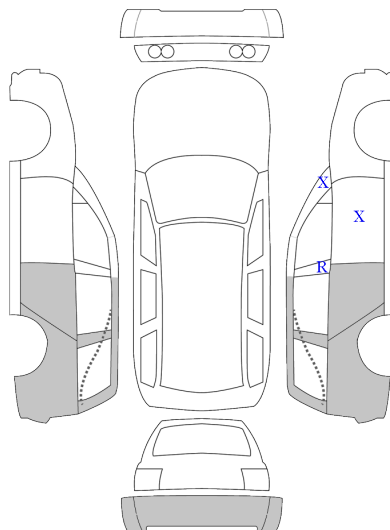
車體外觀圖

右側有鈑修痕。

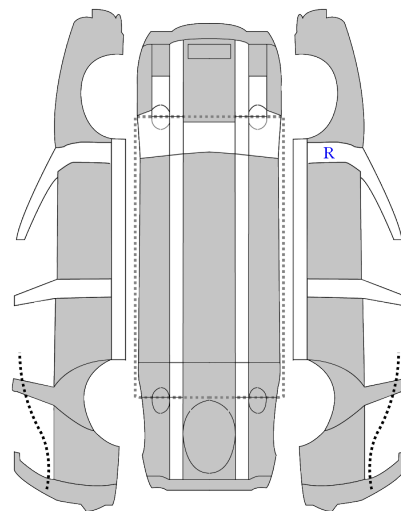
車骨結構圖

無任何異常之痕跡。
