# YES 車輛認證書

認證編號 CPF2394625B068

| 廠牌 Make | TOYOTA |
| 車型 Model | ALTIS |

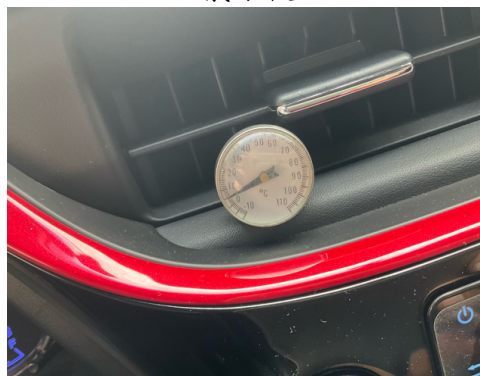
空調溫度

| 5. 前空調風速開關各段風速 | 正常 | 6. 前空調冷氣作動中央出風口溫度 | 5°C |
