# YES 車輛查定報告

## 車輛認證總結報告 Vehicle Inspection Findings

廠牌：TOYOTA  
排檔型式：手自排  
儀表里程數：342,363

車型：WISH  
引擎號碼：\*\*\*B2054\*\*  
車身號碼：ZGE21~606\*\*\*\*

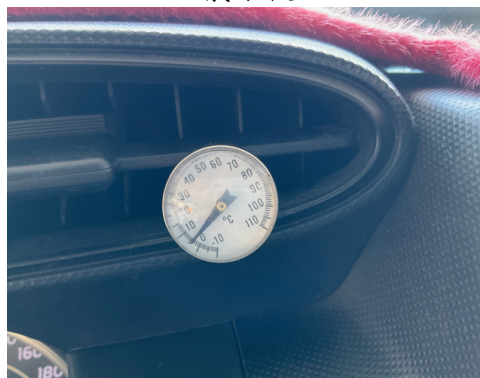
空調溫度

| 5. 前空調風速開關各段風速 | 正常 | 6. 前空調冷氣作動中央出風口溫度 | 5°C |
