認證編號 CPF2394625B079

## 車輛資料 Vehicle Information

| 廠牌 Make | NISSAN |

## 車輛認證總結報告 Vehicle Inspection Findings

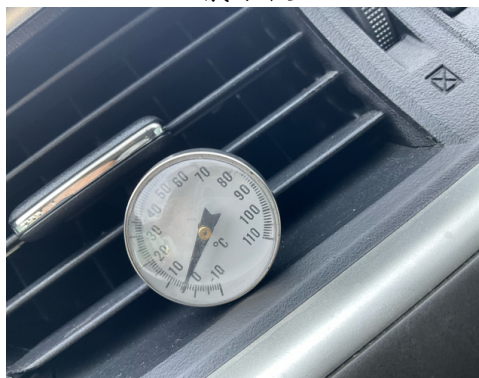
空調溫度

| 5. 前空調風速開關各段風速 | 正常 | 6. 前空調冷氣作動中央出風口溫度 | 5°C |
