# YES 車輛認證書

認證編號 CPF2394625B080

| 廠牌 Make | TOYOTA |
| 車型 Model | ALTIS |

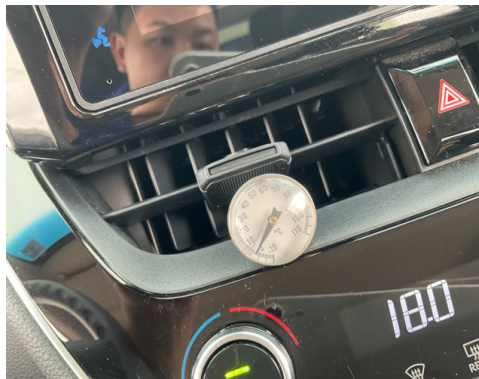
空調溫度

| 5. 前空調風速開關各段風速 | 正常 | 6. 前空調冷氣作動中央出風口溫度 | 5°C |
