認證編號 CPF2394625B082

## 車輛資料 Vehicle Information

## 車輛認證總結報告 Vehicle Inspection Findings

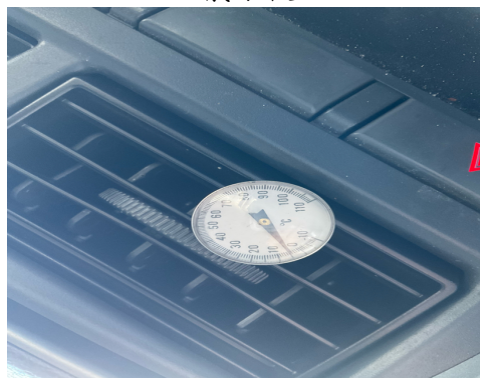
空調溫度

| 5. 前空調風速開關各段風速 | 正常 | 6. 前空調冷氣作動中央出風口溫度 | 5°C |
