# YES 車輛認證書

認證編號 CPF2394625B087

## 車輛資料 Vehicle Information

## 車輛認證總結報告 Vehicle Inspection Findings

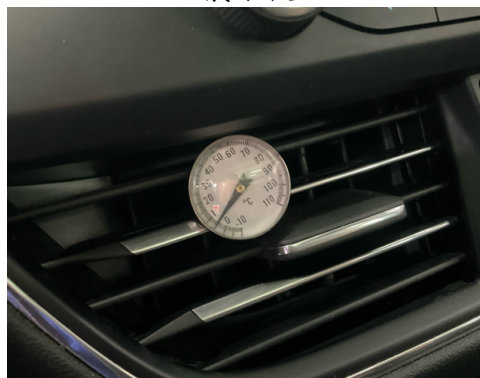
空調溫度

| 5. 前空調風速開關各段風速 | 正常 | 6. 前空調冷氣作動中央出風口溫度 | 5°C |
