# 車輛查定報告

## 車輛認證總結報告 Vehicle Inspection Findings

廠牌：TOYOTA  
排檔型式：手自排  
儀表里程數：152,455

車型：VIOS  
引擎號碼：\*\*\*X0082\*\*  
車身號碼：NSP151~400\*\*\*\*

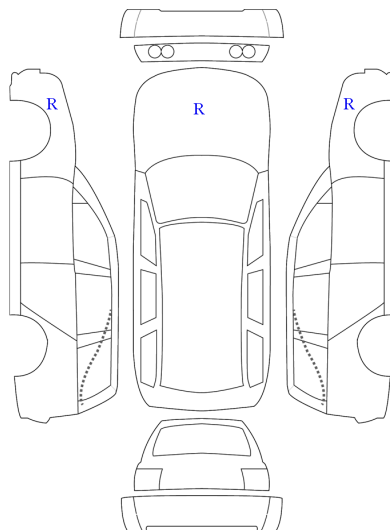
車體外觀圖

右前方有鈑修痕。  
左前方有鈑修痕。  
正前方有鈑修痕。

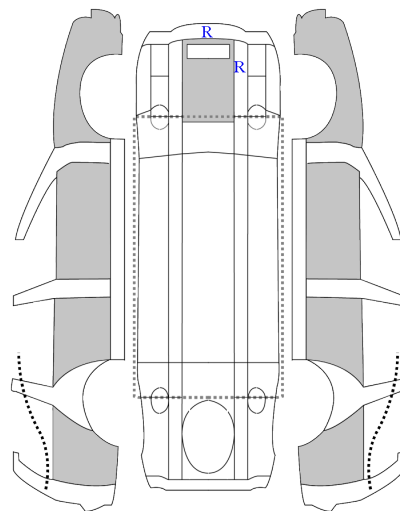
車骨結構圖

無任何異常之痕跡。

無任何泡水之痕跡。

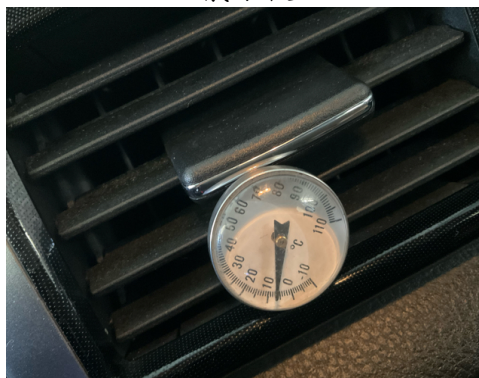
空調溫度

| 5. 前空調風速開關各段風速 | 正常 | 6. 前空調冷氣作動中央出風口溫度 | 5°C |
