認證編號 CPF2394625B092

## 車輛資料 Vehicle Information

## 車輛認證總結報告 Vehicle Inspection Findings

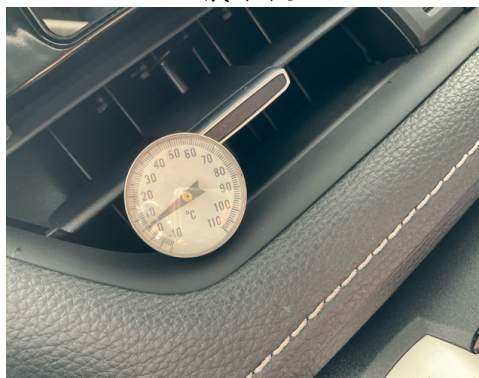
空調溫度

| 5. 前空調風速開關各段風速 | 正常 | 6. 前空調冷氣作動中央出風口溫度 | 5°C |
