認證編號 CPF2394625B095

## 車輛資料 Vehicle Information

## 車輛認證總結報告 Vehicle Inspection Findings

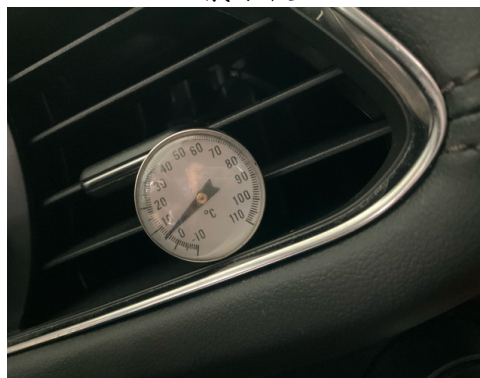
空調溫度

| 5. 前空調風速開關各段風速 | 正常 | 6. 前空調冷氣作動中央出風口溫度 | 5°C |
