## 車輛認證總結報告 Vehicle Inspection Findings

廠牌：HONDA  
排檔型式：手自排  
儀表里程數：201,163

車型：CIVIC  
引擎號碼：\*\*\*A129435\*\*  
車身號碼：RKTFD16707F01\*\*\*\*

認證編號：\_CPF2394625B098\_

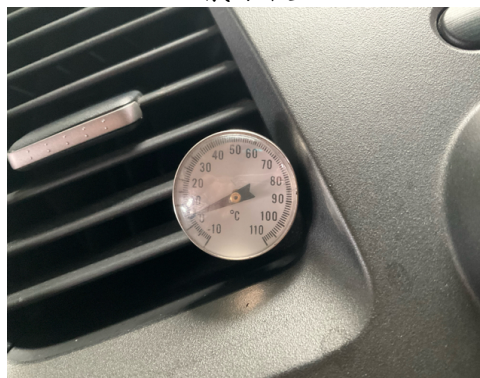
空調溫度

| 5. 前空調風速開關各段風速 | 正常 | 6. 前空調冷氣作動中央出風口溫度 | 5°C |
