# YES 車輛認證書

認證編號 CPF2394625B108

| 廠牌 Make | BENZ |
| 車型 Model | C-CLASS |

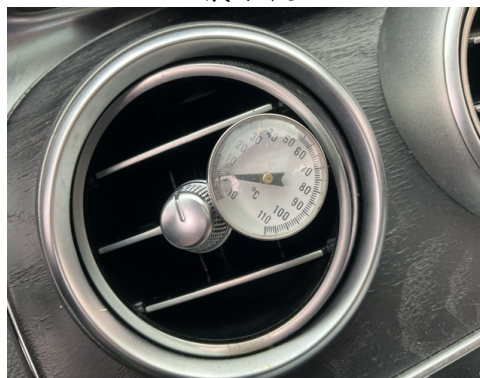
空調溫度

| 5. 前空調風速開關各段風速 | 正常 | 6. 前空調冷氣作動中央出風口溫度 | 5°C |
