認證編號 CPF2394625B109

## 車輛資料 Vehicle Information

## 車輛認證總結報告 Vehicle Inspection Findings

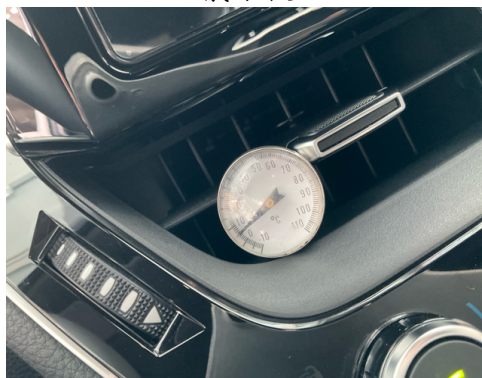
空調溫度

| 5. 前空調風速開關各段風速 | 正常 | 6. 前空調冷氣作動中央出風口溫度 | 5°C |
