認證編號 CPF2394625B110

## 車輛資料 Vehicle Information

## 車輛認證總結報告 Vehicle Inspection Findings

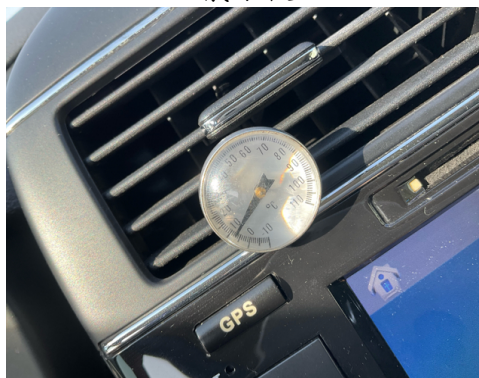
空調溫度

| 5. 前空調風速開關各段風速 | 正常 | 6. 前空調冷氣作動中央出風口溫度 | 5°C |
