認證編號 CPF2394625B122

## 車輛資料 Vehicle Information

## 車輛認證總結報告 Vehicle Inspection Findings

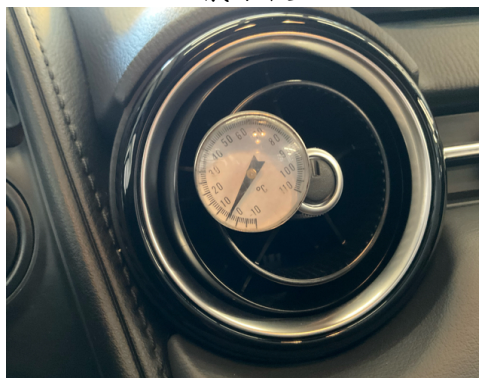
空調溫度

| 5. 前空調風速開關各段風速 | 正常 | 6. 前空調冷氣作動中央出風口溫度 | 5°C |
