# YES 車輛認證書

受檢測車輛通過YES認證鑑定標準  
This vehicle has passed the YES Evaluation Standard

認證編號 CPF2394625B123

## 車輛認證總結報告 Vehicle Inspection Findings

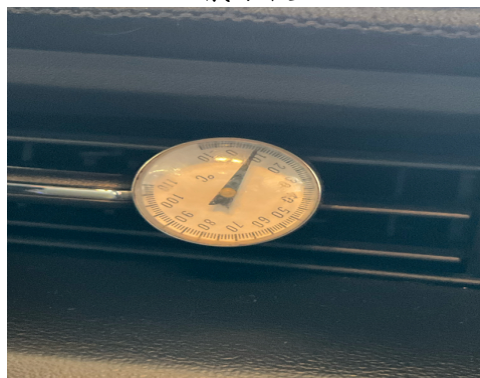
空調溫度

| 5. 前空調風速開關各段風速 | 正常 | 6. 前空調冷氣作動中央出風口溫度 | 5°C |
