認證編號 CPF2394625B125

## 車輛資料 Vehicle Information

| 廠牌 Make | TOYOTA |

## 車輛認證總結報告 Vehicle Inspection Findings

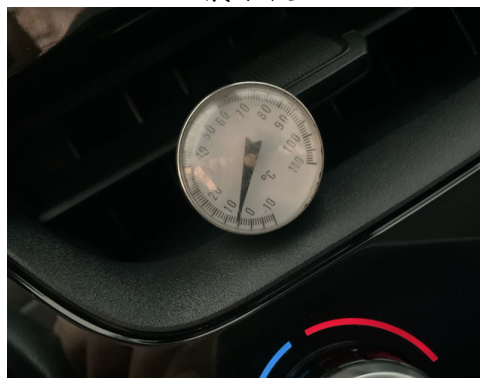
空調溫度

| 5. 前空調風速開關各段風速 | 正常 | 6. 前空調冷氣作動中央出風口溫度 | 5°C |
