# YES 車輛認證書

認證編號 CPF2394625B128

| 車型 Model | URX |
| 年份 Year | 2021/01 |

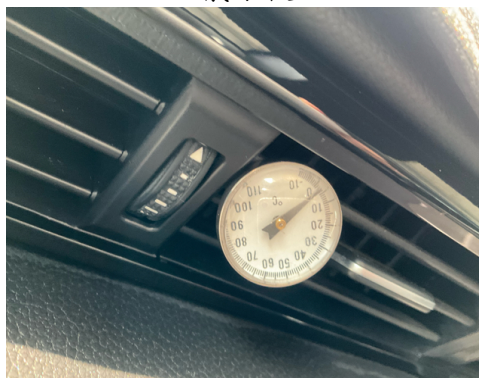
空調溫度

| 5. 前空調風速開關各段風速 | 正常 | 6. 前空調冷氣作動中央出風口溫度 | 5°C |
