認證編號 CPF2394625B134

## 車輛資料 Vehicle Information

## 車輛認證總結報告 Vehicle Inspection Findings

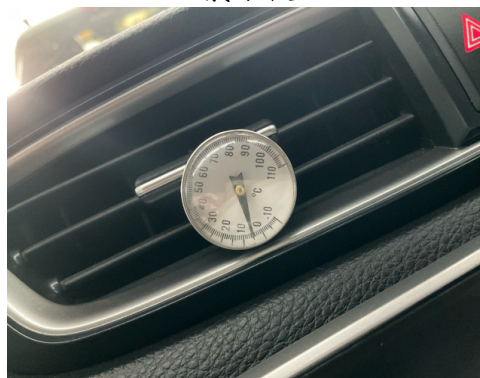
空調溫度

| 5. 前空調風速開關各段風速 | 正常 | 6. 前空調冷氣作動中央出風口溫度 | 5°C |
