# YES 車輛認證書

認證編號 CPF2394625B139

| 廠牌 Make | TOYOTA |
| 車型 Model | WISH |

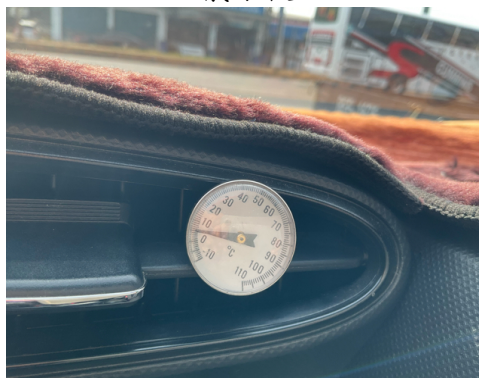
空調溫度

| 5. 前空調風速開關各段風速 | 正常 | 6. 前空調冷氣作動中央出風口溫度 | 5°C |
