認證編號 CPF2394625B142

## 車輛資料 Vehicle Information

## 車輛認證總結報告 Vehicle Inspection Findings

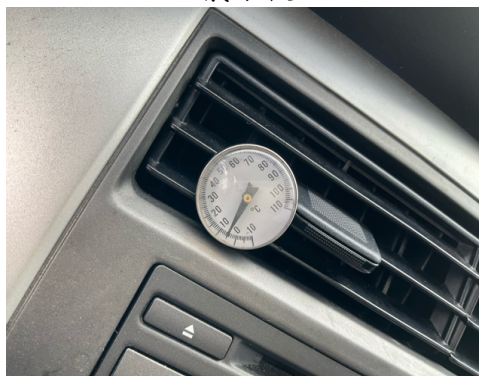
空調溫度

| 5. 前空調風速開關各段風速 | 正常 | 6. 前空調冷氣作動中央出風口溫度 | 5°C |
