# YES 車輛認證書

認證編號 CPF2394625B143

| 廠牌 Make | NISSAN |
| 車型 Model | KICKS |

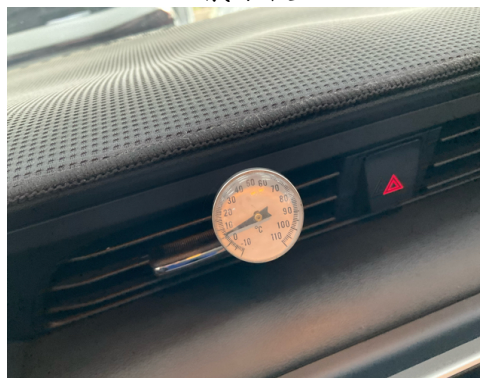
空調溫度

| 5. 前空調風速開關各段風速 | 正常 | 6. 前空調冷氣作動中央出風口溫度 | 5°C |
