# YES 車輛認證書

## 車輛認證總結報告 Vehicle Inspection Findings

認證編號 CPF2394625B144

| 車型 Model | SIENTA |

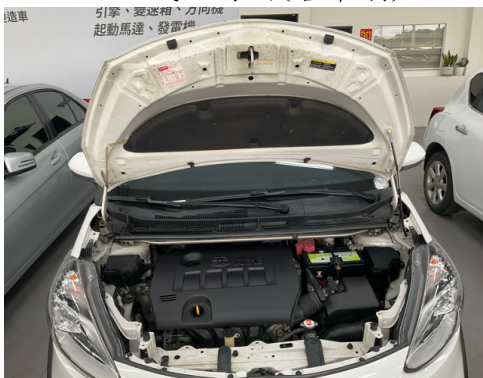
引擎室

| 5. 外觀有無漏油/水跡象 | 正常 | 6. 運轉時有無抖動或異常聲響 | 正常 |
| 7. 外觀有無修補或龜裂跡象 | 正常 | 8. 冷卻風扇作動有無異常 | 正常 |

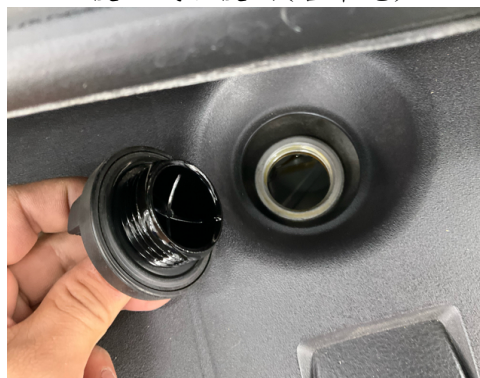
機油蓋

| 3. 警告指示燈有無異常作動 | 正常 | 4. 機油油量、油質有無異常 | 正常 |

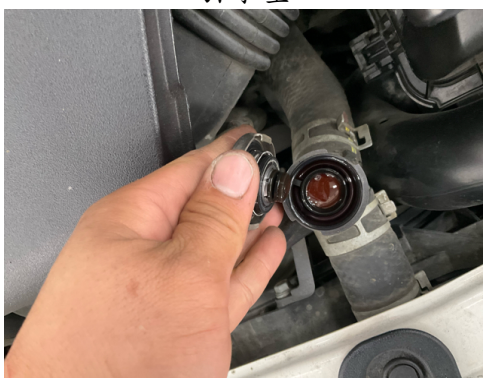
水箱蓋

| 11. 冷卻水有無添加防鏽劑 | 正常 | | |

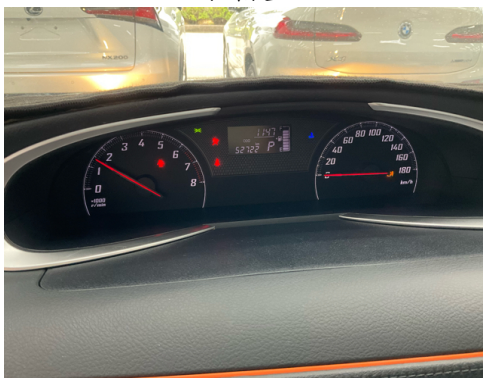
| 現況實車里程 Mileage<br>(僅揭露，不具保證效力) | 52,722 |

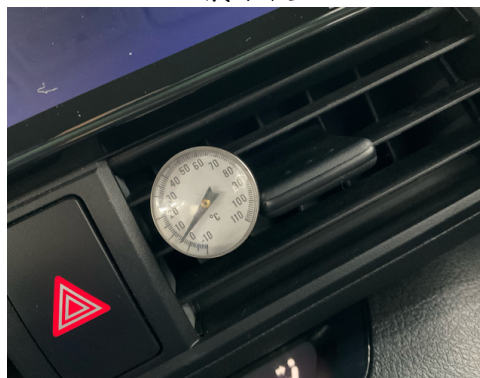
空調溫度

| 1. 檢查室外氣溫 | 23°C | 2. 後空調冷氣作動中央出風口溫度 | 無此項目 |
| 5. 前空調風速開關各段風速 | 正常 | 6. 前空調冷氣作動中央出風口溫度 | 5°C |
