# YES 車輛認證書

認證編號 CPF2394625B145

## 車輛資料 Vehicle Information

## 車輛認證總結報告 Vehicle Inspection Findings

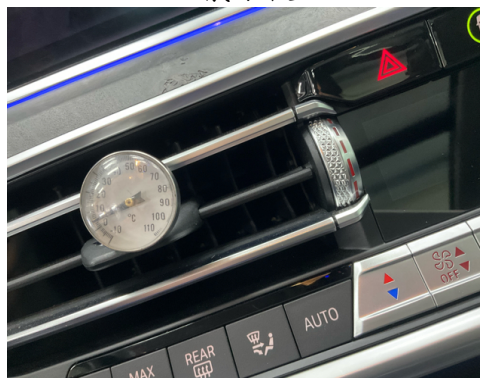
空調溫度

| 5. 前空調風速開關各段風速 | 正常 | 6. 前空調冷氣作動中央出風口溫度 | 5°C |
