認證編號 CPF2394625B148

## 車輛資料 Vehicle Information

## 車輛認證總結報告 Vehicle Inspection Findings

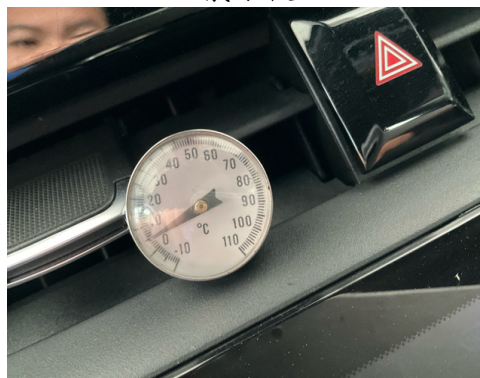
空調溫度

| 5. 前空調風速開關各段風速 | 正常 | 6. 前空調冷氣作動中央出風口溫度 | 5°C |
