# YES 車輛認證書

認證編號 CPF2394625B151

| 廠牌 Make | HONDA |
| 車型 Model | FIT |

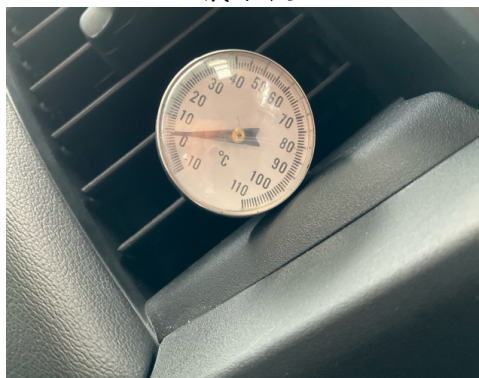
空調溫度

| 5. 前空調風速開關各段風速 | 正常 | 6. 前空調冷氣作動中央出風口溫度 | 5°C |
