認證編號 CPF2394625B152

## 車輛資料 Vehicle Information

## 車輛認證總結報告 Vehicle Inspection Findings

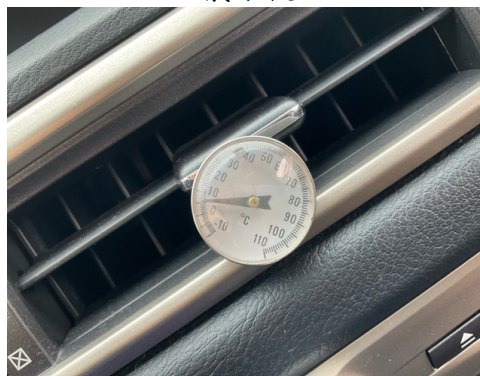
空調溫度

| 5. 前空調風速開關各段風速 | 正常 | 6. 前空調冷氣作動中央出風口溫度 | 5°C |
