# YES 車輛查定報告

查定編號 CPF2394625C001

| 廠牌 Make | TOYOTA |
| 車型 Model | VIOS |

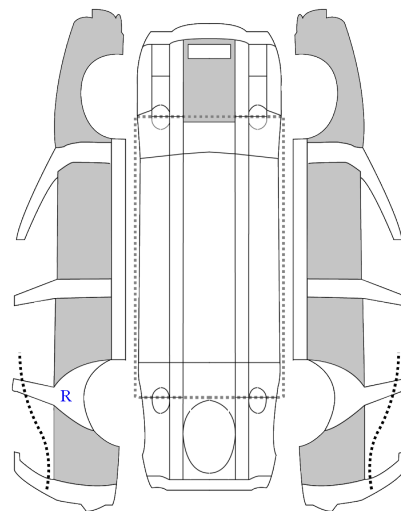
車骨結構圖

無任何異常之痕跡。
