認證編號 CPF2394625C002

## 車輛資料 Vehicle Information

## 車輛認證總結報告 Vehicle Inspection Findings

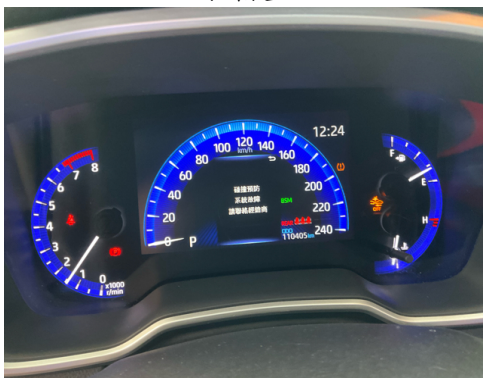
| 現況實車里程 Mileage<br>(僅揭露，不具保證效力) | 110,405 |

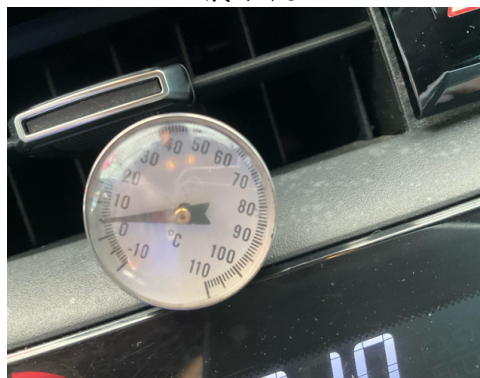
空調溫度

| 5. 前空調風速開關各段風速 | 正常 | 6. 前空調冷氣作動中央出風口溫度 | 5°C |
