認證編號 CPF2394625C003

## 車輛資料 Vehicle Information

## 車輛認證總結報告 Vehicle Inspection Findings

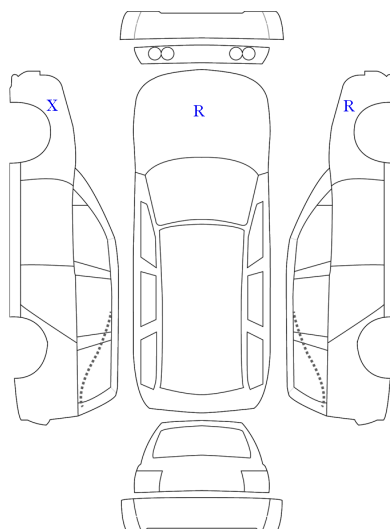
車體外觀圖

- 本車引擎號碼無異常。 Ⓢ 鈑件鏽蝕、斑剝或鏽穿
- 本車車身號碼無異常。 B 受損面積約一個拳頭(含)以上
- 本車輛無泡水跡象。 R 鈑件校正痕跡
- 本車體骨架結構無修復跡象。 X 更換

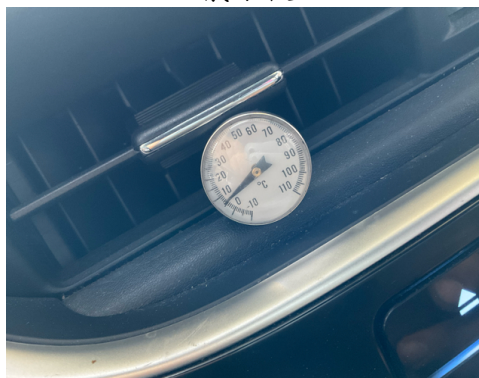
空調溫度

| 5. 前空調風速開關各段風速 | 正常 | 6. 前空調冷氣作動中央出風口溫度 | 5°C |
