認證編號 CPF2394625C004

## 車輛資料 Vehicle Information

## 車輛認證總結報告 Vehicle Inspection Findings

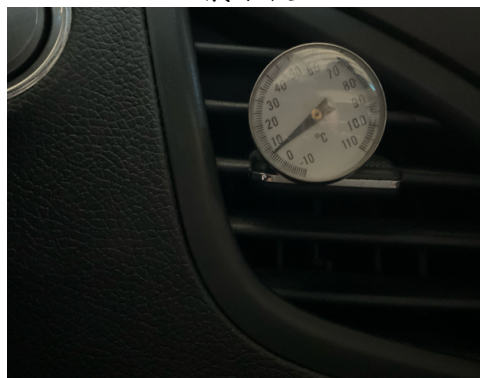
空調溫度

| 5. 前空調風速開關各段風速 | 正常 | 6. 前空調冷氣作動中央出風口溫度 | 5°C |
