車輛認證總結報告 Vehicle Inspection Findings

廠牌：TOYOTA
 排檔型式：手自排
 儀表里程數：130,300

車型：CAMRY
 引擎號碼：***P1947**
 車身號碼：ASV51 ~150***

認證編號：_CPE2394625C007_

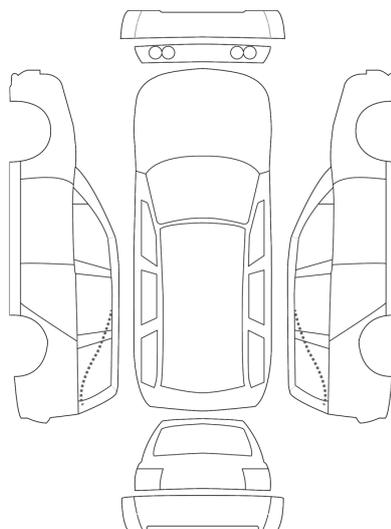
車體外觀圖

正後方有鈹修痕。

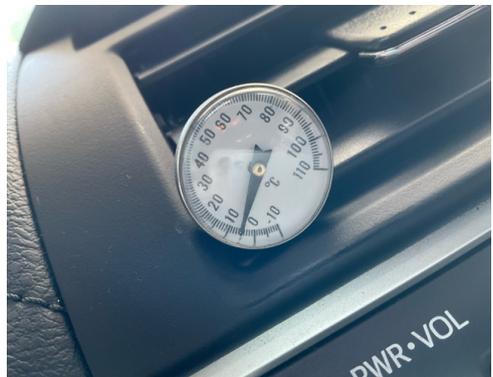
空調溫度

1. 檢查室外氣溫	26°C	2. 後空調冷氣作動中央出風口溫度	無此項目
3. 冷凝器散熱風扇有無運轉異常	正常	4. 前空調冷氣A/C開關燈號	正常
5. 前空調風速開關各段風速	正常	6. 前空調冷氣作動中央出風口溫度	5°C
7. 後空調冷氣A/C開關燈號	無此項目	8. 後空調風速開關各段風速	無此項目
